группа компаний
ГОРОДСКОЙ ЦЕНТР ЭКСПЕРТИЗ

Авария на вертикальных
стальных резервуарах
нефтяного терминала Конда
ОАО «Сибнефтепровод»
в августе 2009 года

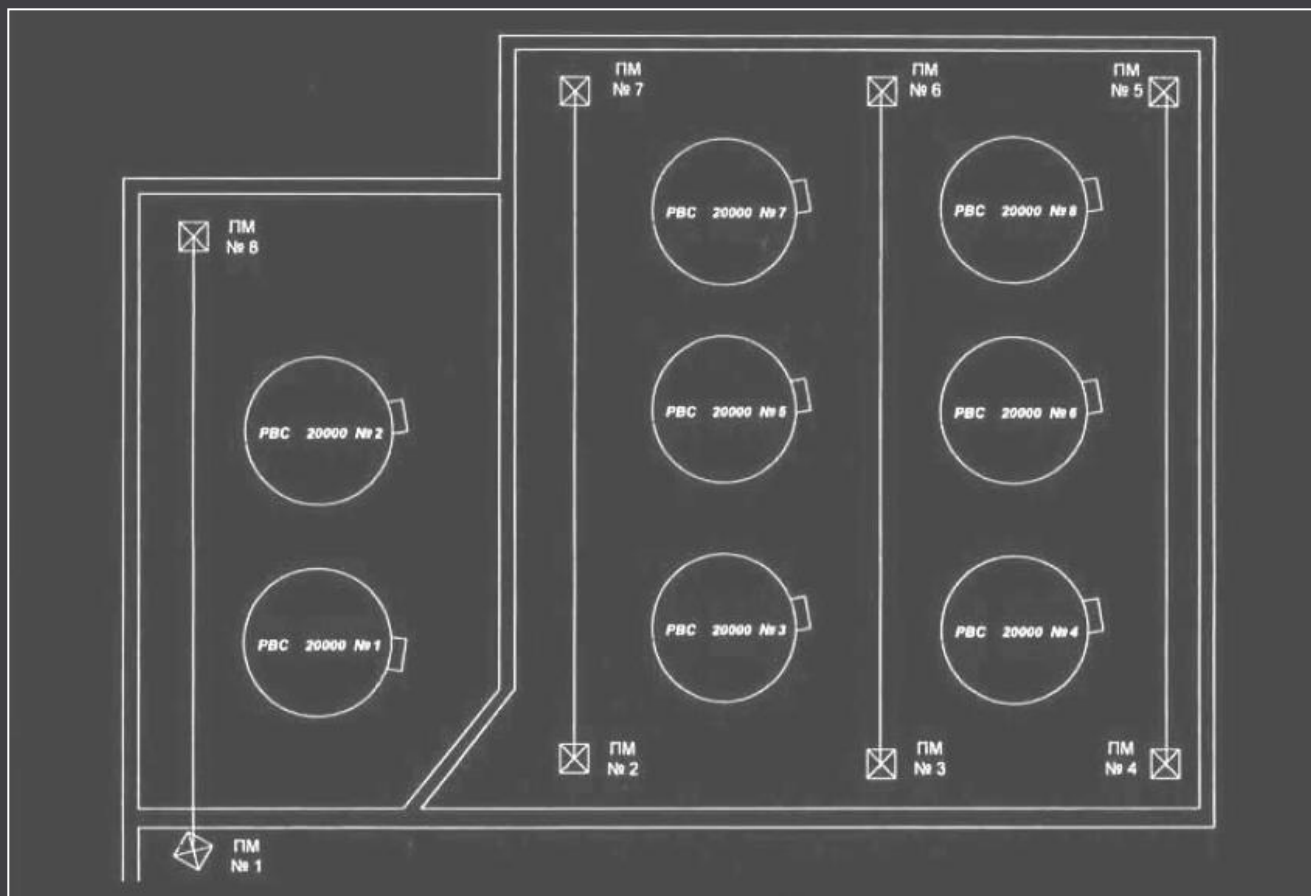
Схема молниезащиты резервуарного парка

На ЛПДС «Конда» в резервуарном парке установлена система тросовой молниезащиты. Предусмотрена защита резервуарного парка тросовыми молниеприемниками диаметром 9,2 мм (сечение $66,4 \text{ мм}^2$), закрепленными на прожекторных мачтах серии ПМТМ-2 высотой 45м + 4м. Надежность молниезащиты согласно проекта составляла 0,995.

система молниезащиты на момент аварии была исправна и обеспечивала требуемый уровень защиты.

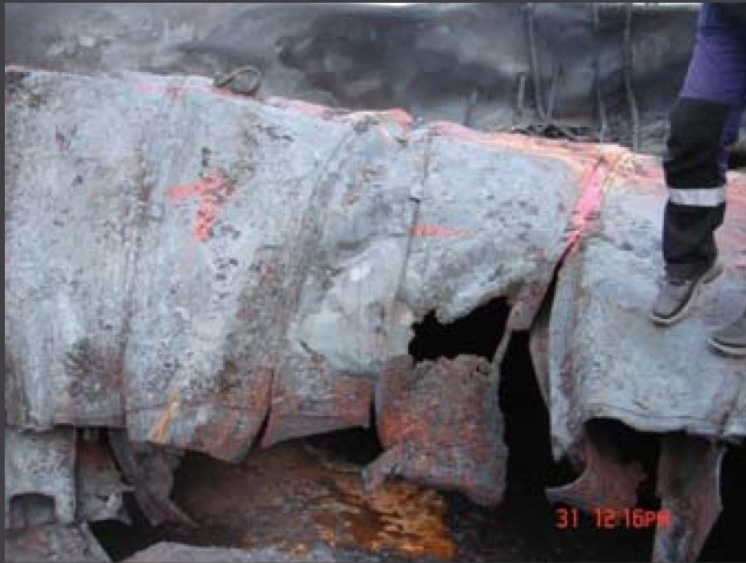
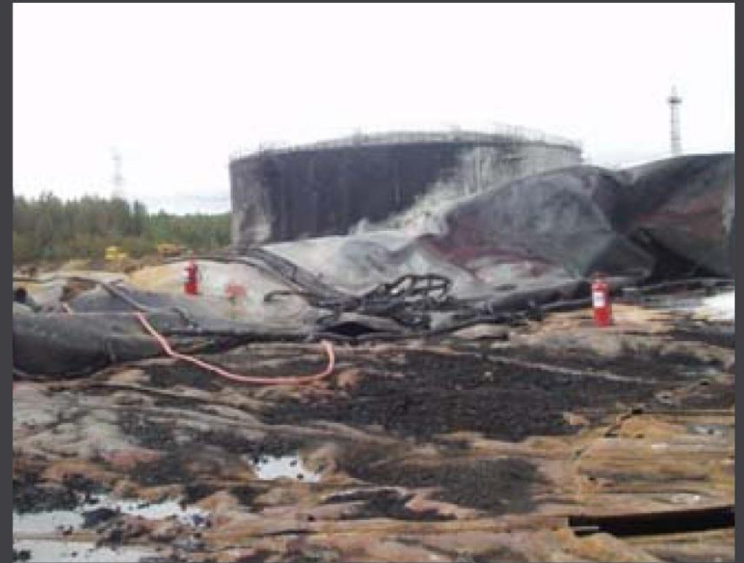
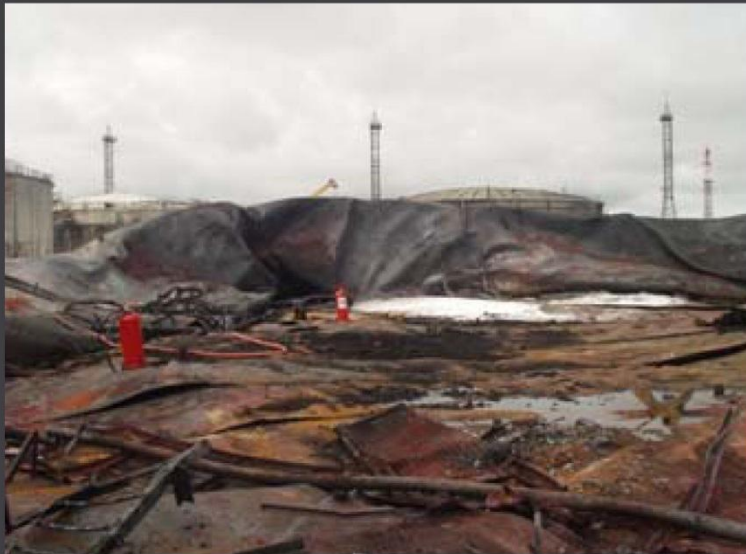
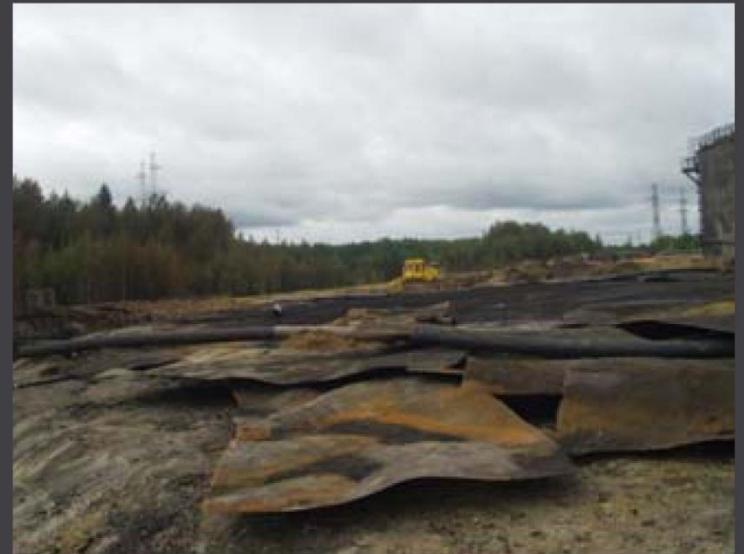
- Пожар длился 18 часов (локализован через 13 часов)
- В результате пожара полностью разрушены РВС №5, 7, 8
- Частично повреждены резервуары №3, 4, 6
- Повреждено оборудование РВС №1, 2, оборудование подпорной насосной
- Погибло 4 человека (работника ПО)
- Безвозвратные потери нефти 19 655 тонн
- Прямые потери от аварии составили 146,2 млн. рублей

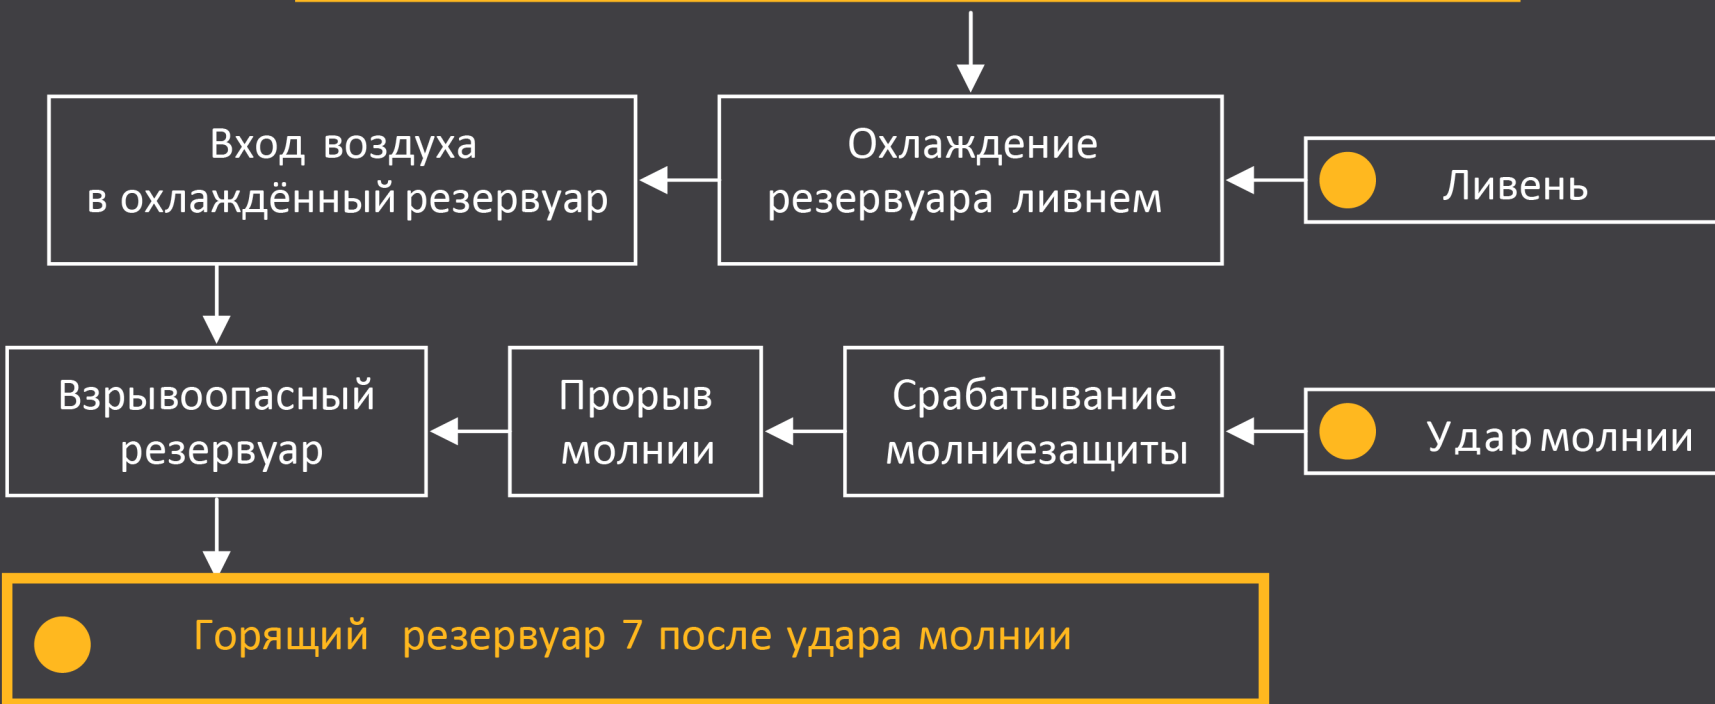
Резервуар 7 в нормальной эксплуатации

Горящий резервуар 7 после удара молнии

Распространение пожара на соседний резервуар

Взрыв резервуара 8

По экспертным оценкам вероятный путь распространения пожара от РВС №7 к РВС №8 - по газоуравнительной системе (ГУС)

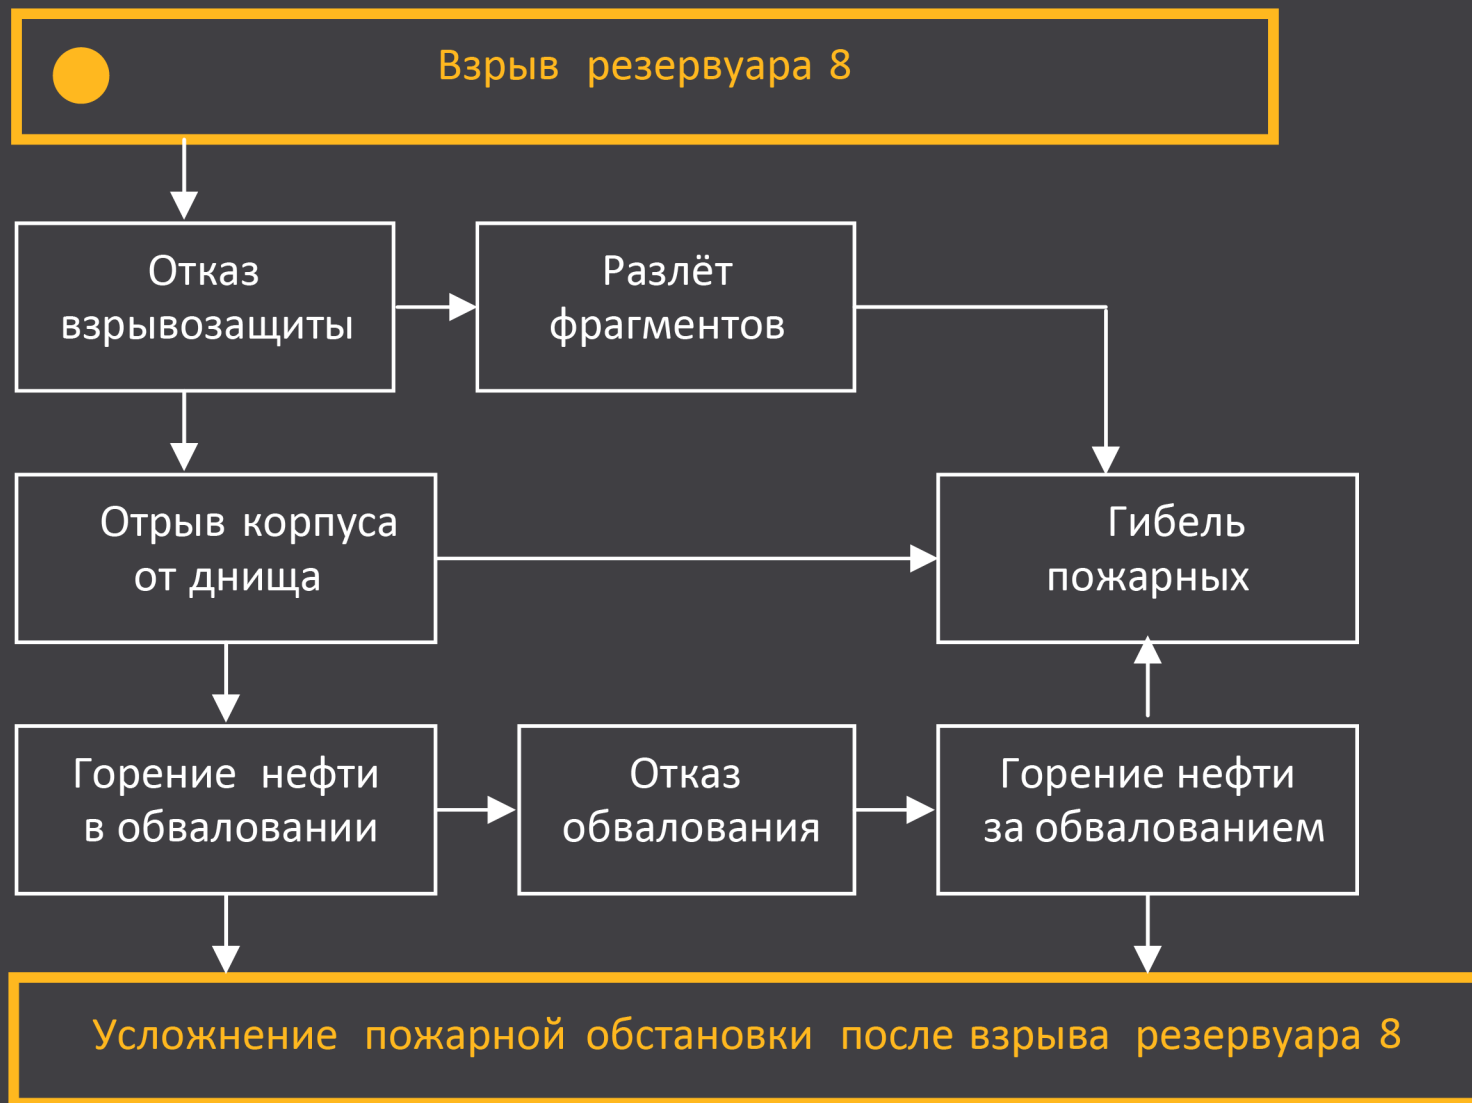
Вероятно, в результате теплового воздействия пожара на РВС №7 произошел прорыв (разрушение) огнепреградителя ГУС

После взрыва РВС №8, пожар приобрел катастрофические последствия по признаку гибели людей

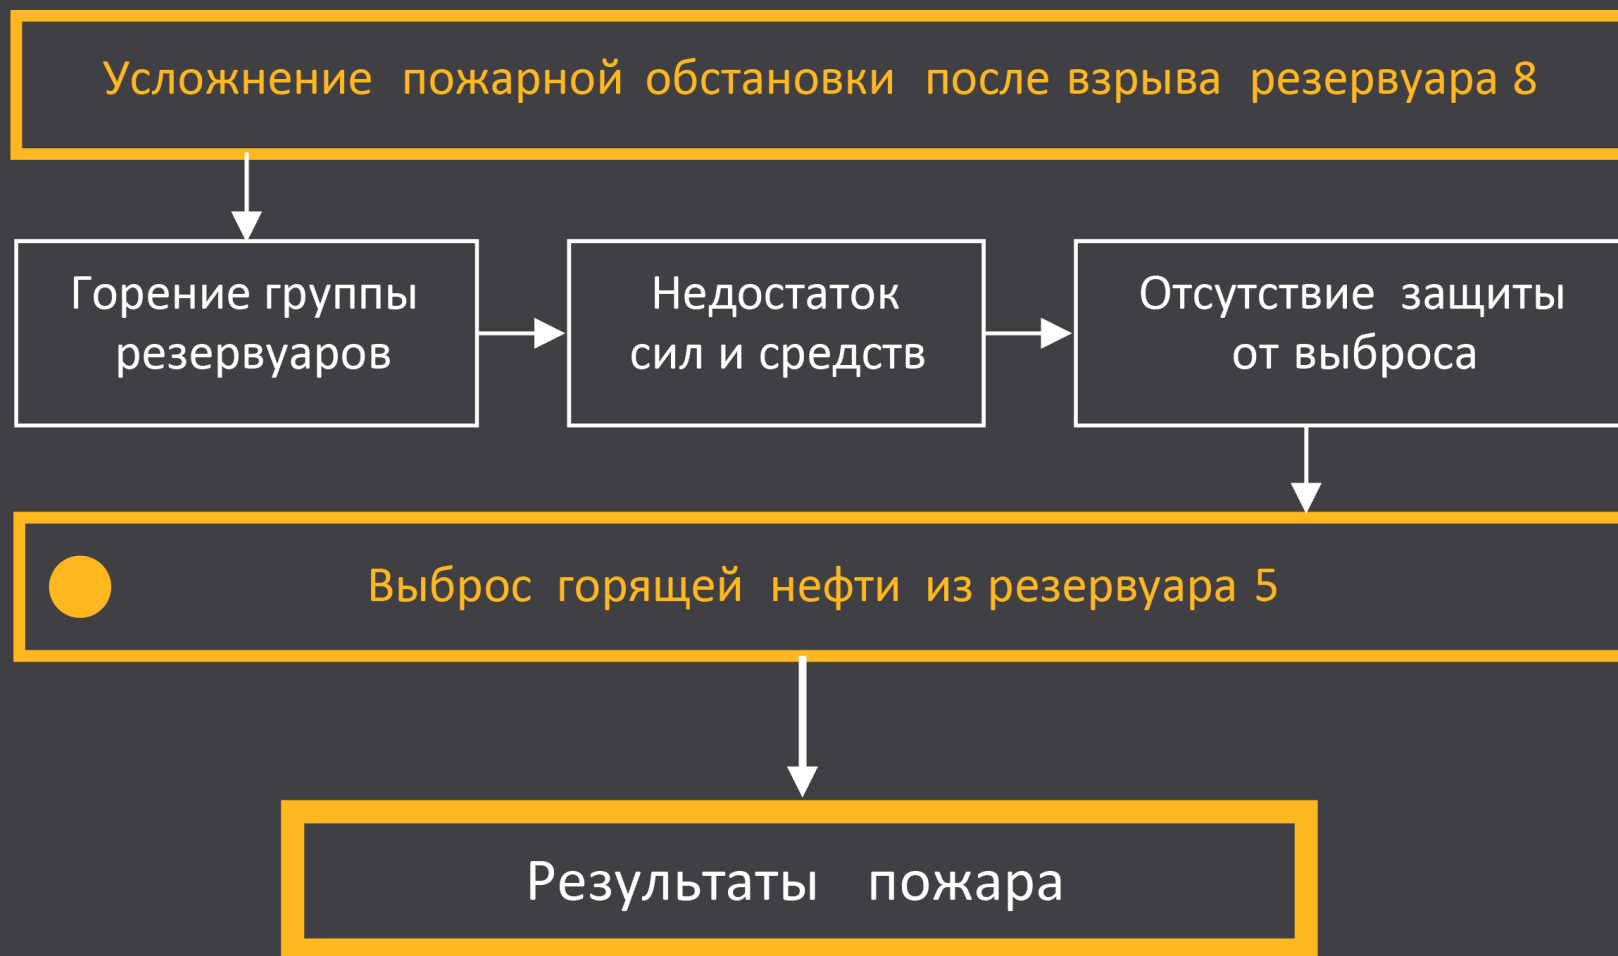
После выброса горячей нефти из РВС №56 пожар приобрел катастрофический масштаб по площади горения (действия по тушению уже не имели значения)
