группа компаний
ГОРОДСКОЙ ЦЕНТР ЭКСПЕРТИЗ

Авария на вертикальных
стальных резервуарах
нефтяного терминала Конда
ОАО «Сибнефтепровод»
в августе 2009 года

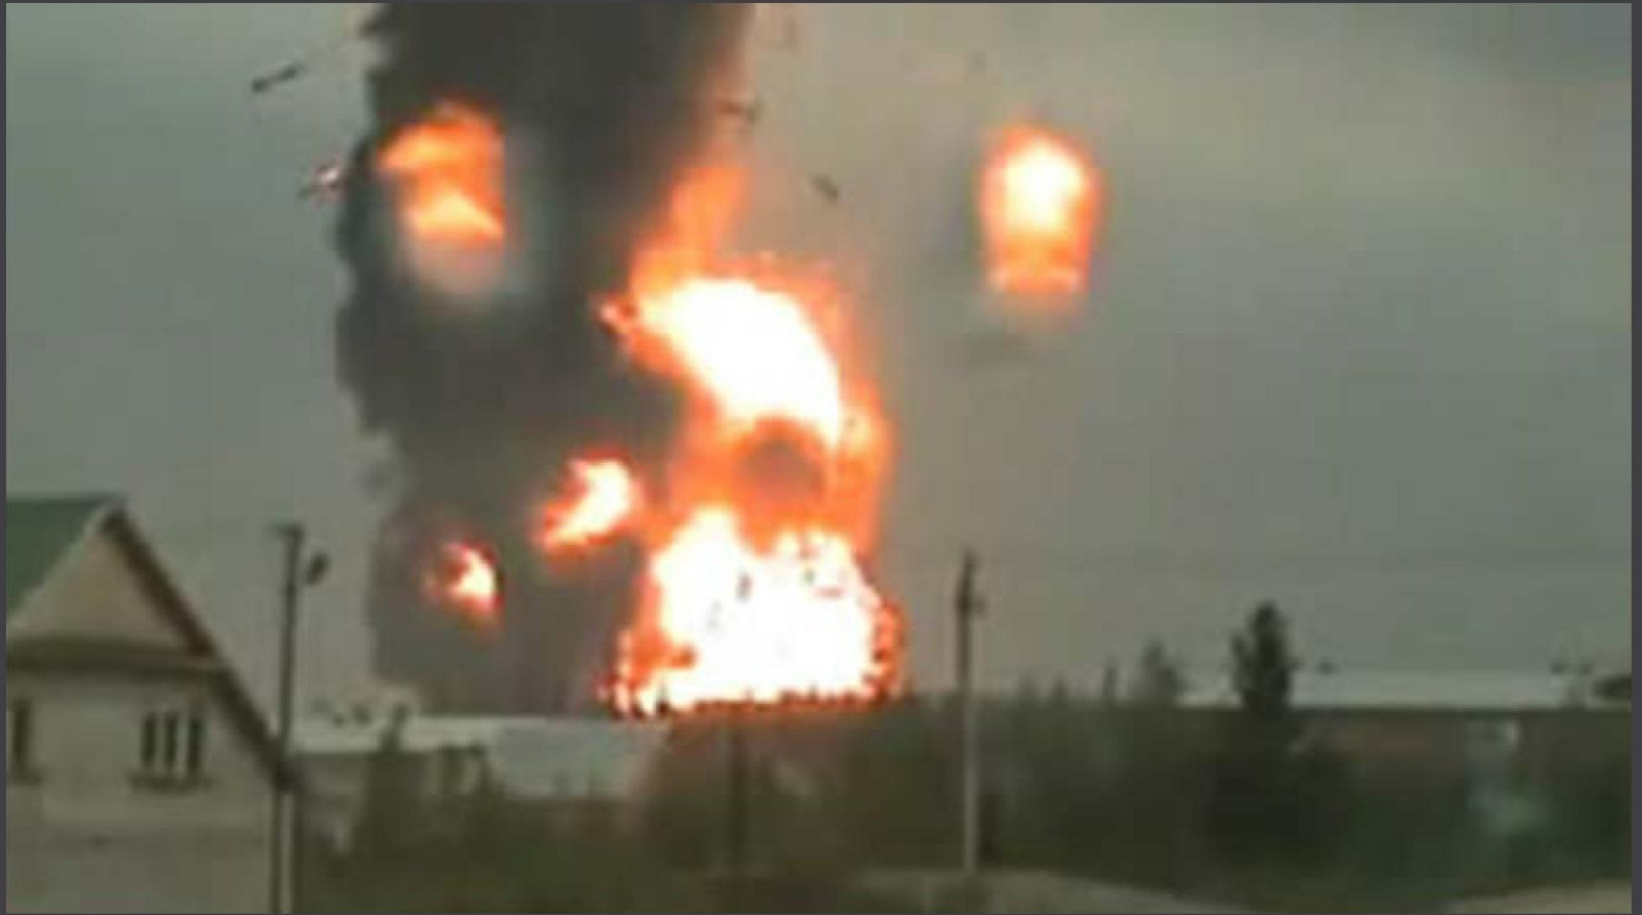
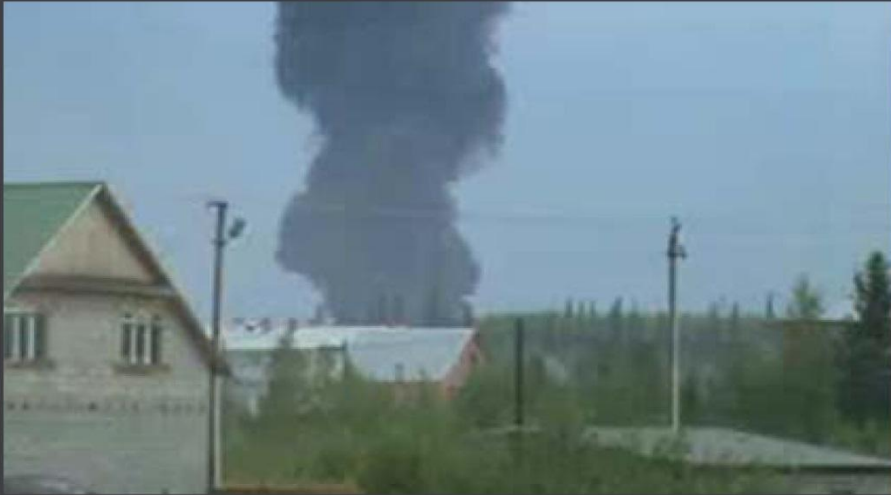
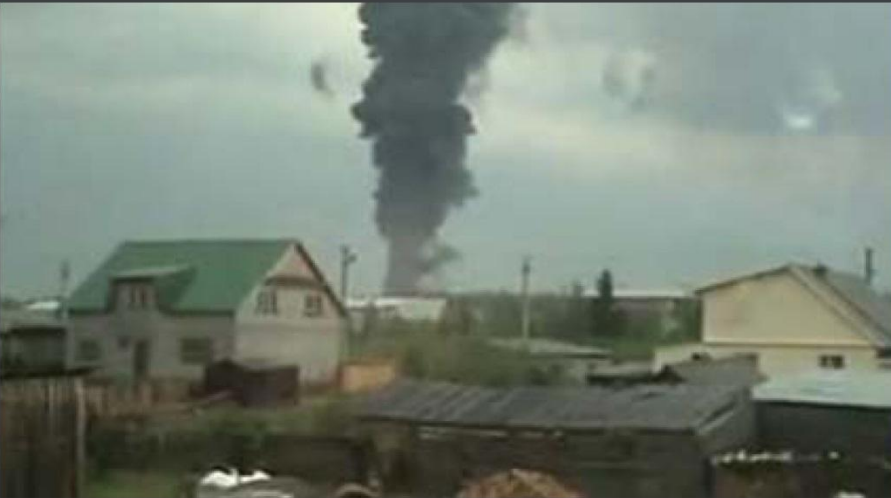
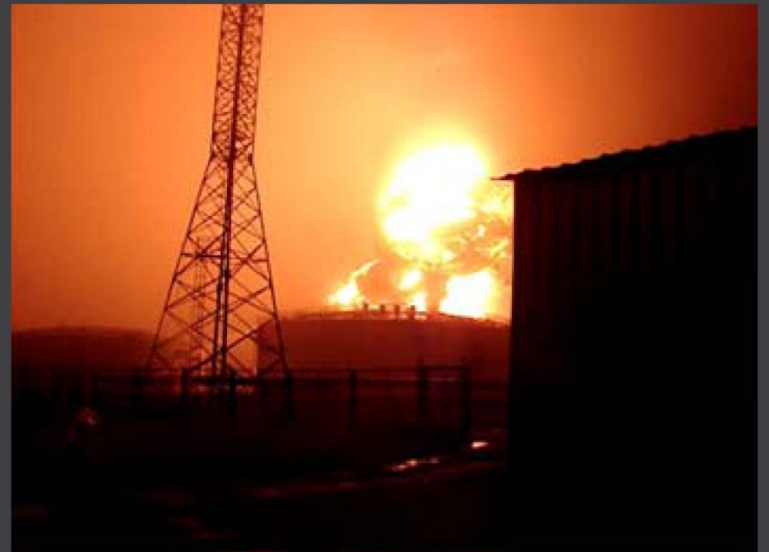
- Пожар длился 18 часов (локализован через 13 часов)
- В результате пожара полностью разрушены РВС №5, 7, 8
- Частично повреждены резервуары №3, 4, 6
- Повреждено оборудование РВС №1, 2, оборудование подпорной насосной
- Погибло 4 человека (работника ПО)
- Безвозвратные потери нефти 19 655 тонн
- Прямые потери от аварии составили 146,2 млн. рублей
